## 6 Geotechnische Beschreibung der ingenieurgeologisch wichtigsten Einheiten

### 6.1 Auffüllungen

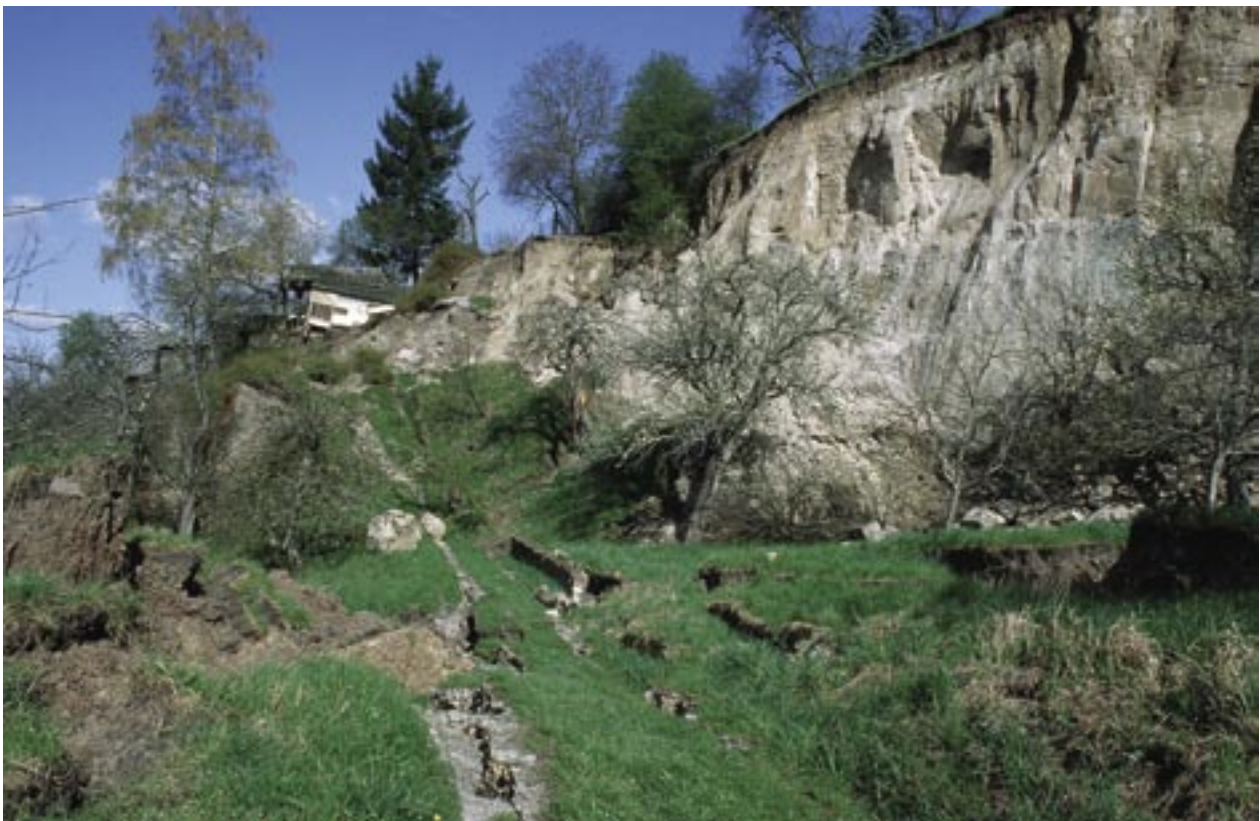
Abb. 16: Bergrutsch im Kieselsandstein und in den Unteren Bunten Mergeln bei Urbach (Remstal)

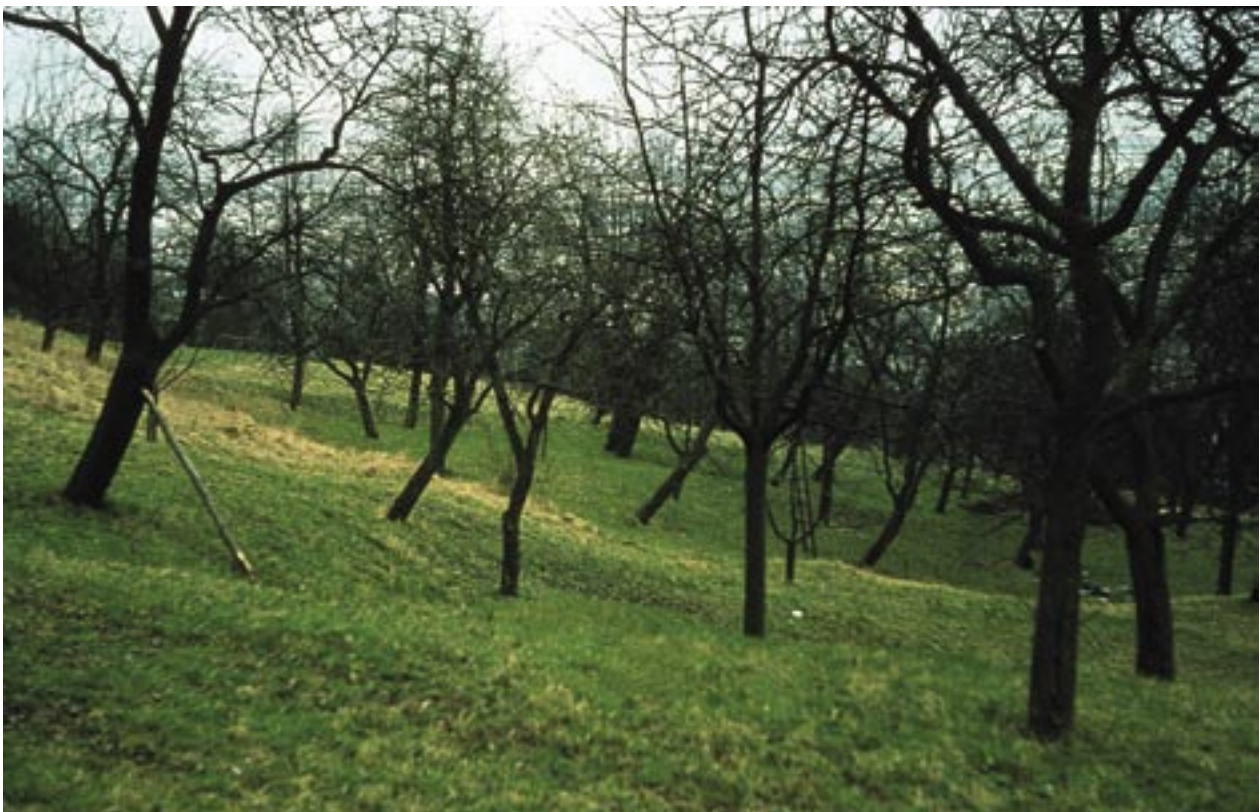
Abb. 17: Geländeverformungen im Ausstrichbereich des Knollenmergels nahe Birenbach bei Göppingen (Foto REIFF)

mäßig geneigte Hänge, vernässte Bodensenken mit feuchtigkeitsliebenden Pflanzen, Bäume mit geneigten oder säbelförmig gekrümmten Stämmen (Abb. 17). Die Wasserzufuhr erfolgt aus den Sandstein- und Kalksteinbänken des Oberkeupers oder Unterjuras sowie aus dem Hangschutt dieser Gesteine. Meist liegen die Gleitflächen mehrere Meter unter Gelände an der Untergrenze der durchschnittlich etwa 3 bis 4 m mächtigen tonig-schluffigen Verwitterungsschicht, welche die nur schwach verwitterten Tonsteine überlagert. Im Sommer bilden sich in dieser Verwitterungsschicht Trockenrisse, die bis in eine Tiefe von 3 m u. G., nach TRAUZETTEL (1962) örtlich bis zu 6 m u. G. reichen. Nach Niederschlägen baut sich in diesen Rissen ein hydrostatischer Druck auf. Die verwitterten Tonsteine durchfeuchten und weichen auf. Diese Faktoren begünstigen die Entstehung von Bodenbewegungen. Die Rutschungen greifen in vielen Fällen bergwärts und talwärts über den Ausstrichbereich des Knollenmergels hinaus und erfassen örtlich die überlagernden Gesteine des Unterjuras. Besonders mächtige Rutschmassen entstehen, wenn mehrere Rutschkörper aus verwittertem Knollenmergel übereinander liegen. Meist enthalten die Rutschmassen ockergelben, hochplastischen Verwitterungston mit

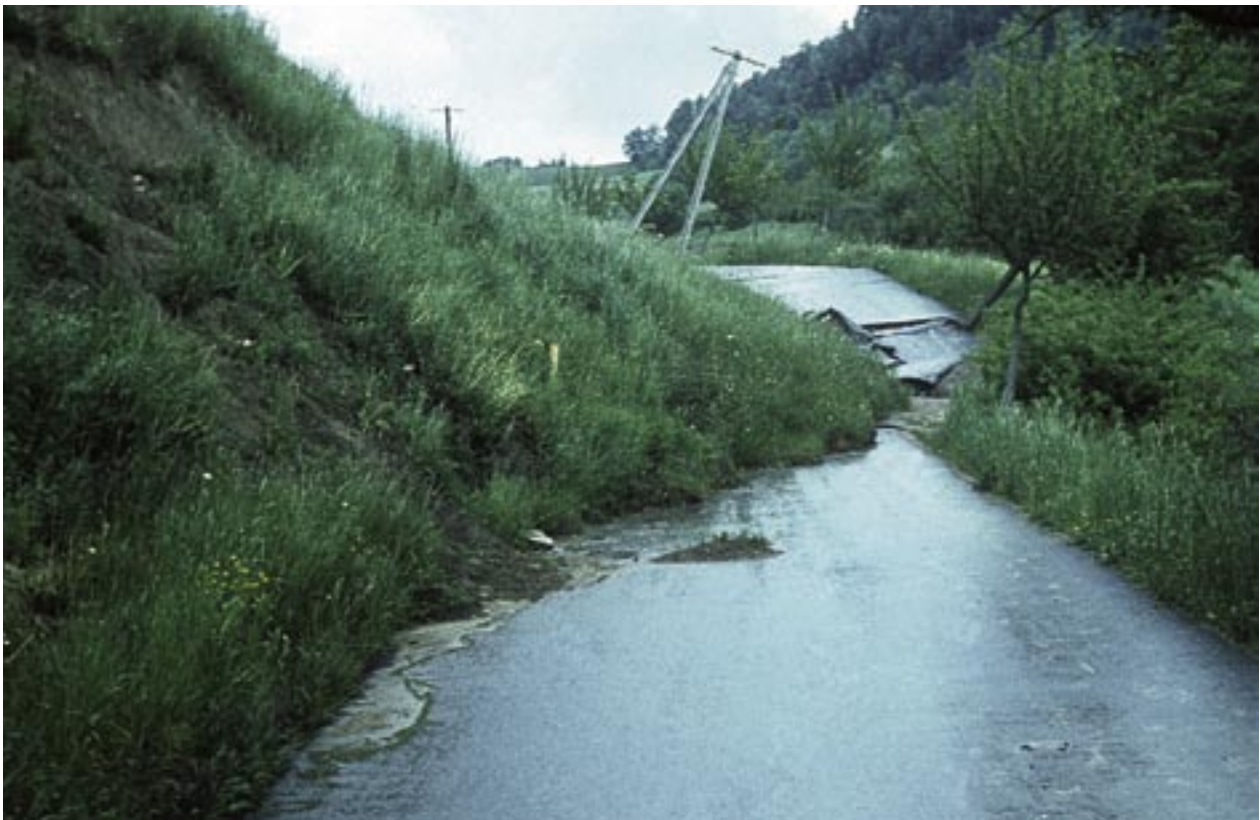
Abb. 18: Rutschung im Opalinuston an der Straße Achdorf – Eschach (Wutachgebiet)

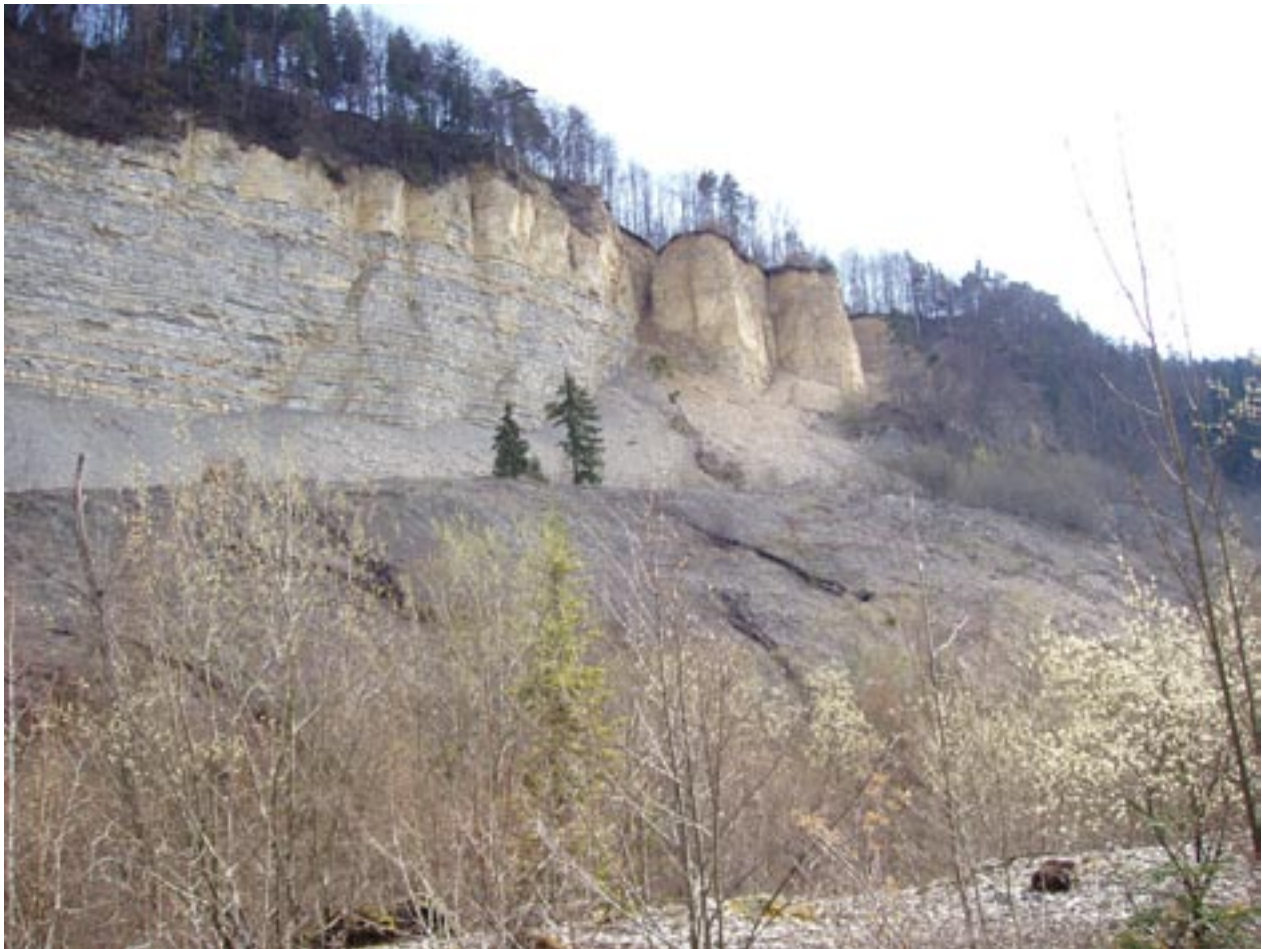
Abb. 19: Bergsturz am Hirschkopf bei Mössingen. Die Felswand besteht aus Impressamergeln und überlagernden Wohlgeschichteten Kalken des Oberjuras

B. an der Achalm) und Bergstürze Baden-Württembergs. Die größten Rutschschollen am Albtrauf mit etwa 100 m hohen und nahezu 1 km langen, weithin sichtbaren Abrisswänden gingen in der letzten Eiszeit bei Hausen an der Fils und am 12. April 1983 am Hirschkopf bei Mössingen nieder (Abb. 19). Auslöser der Massenbewegungen am Hirschkopf waren hohe Niederschläge (Anfang April 130 mm, am Vortag 45 mm nach SCHÄDEL & STÖBER 1988). Zahllose weitere Oberjura-Gleitschollen säumen den Albtrauf, SEIBOLD (1955) nennt daher bei der Beschreibung eines Hangrutsches bei Immendingen den Oberjura einen „Riesen auf tönernen Füßen“.

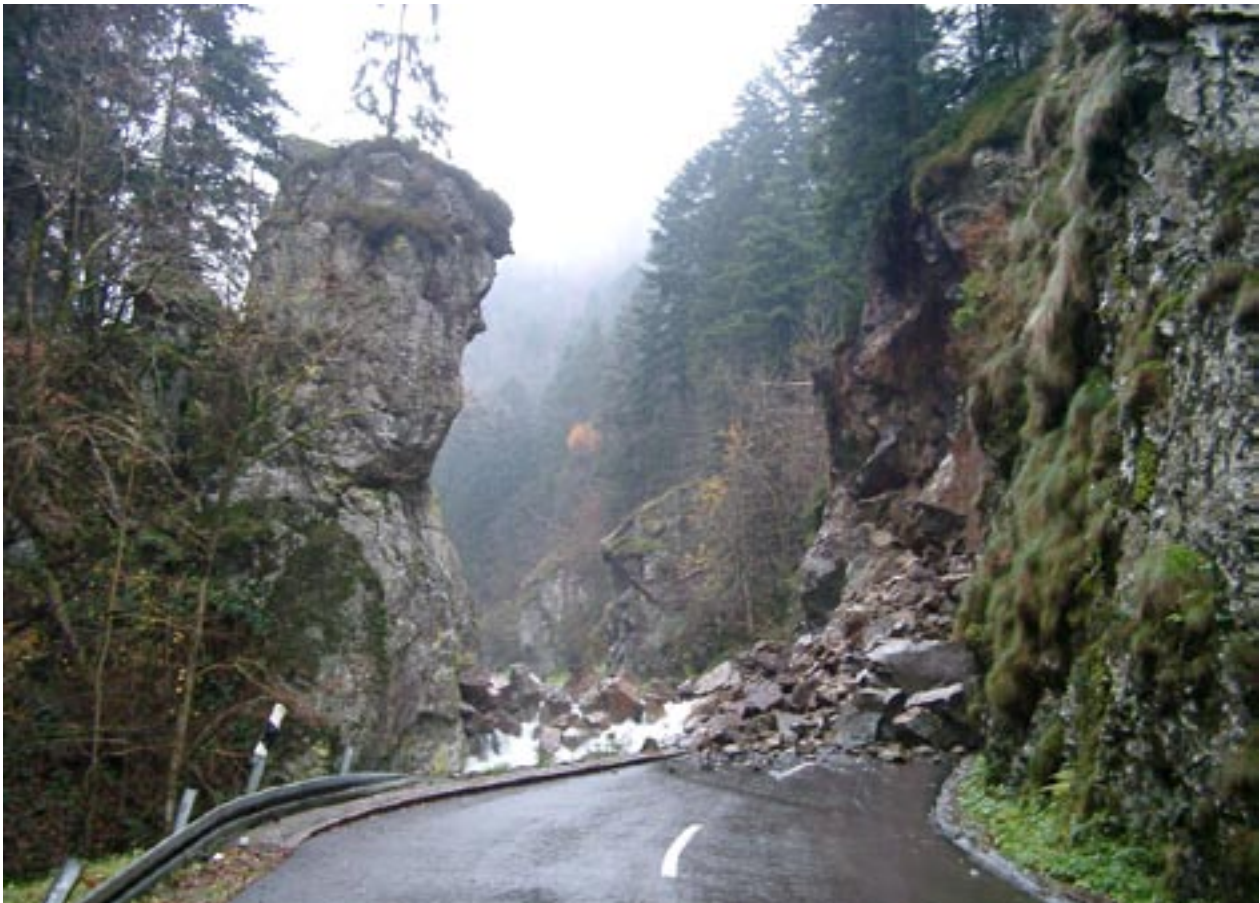
Abb. 20: Felssturz im Wehratal (Foto RUCH)

Im November 2002 ereignete sich im Wehratal (Südschwarzwald) ein Felssturz, der die Landesstraße L 148 und das Bachbett der Wehra mit etwa 1 000 m<sup>3</sup> Gesteinsmaterial verschüttete (Abb. 20). Da weitere Felsbewegungen zu befürchten waren, bat das Straßenbauamt Bad Säckingen das Landesamt für Geologie, Rohstoffe und Bergbau um ein Gutachten zur Felssturzgefahr im Wehratal.

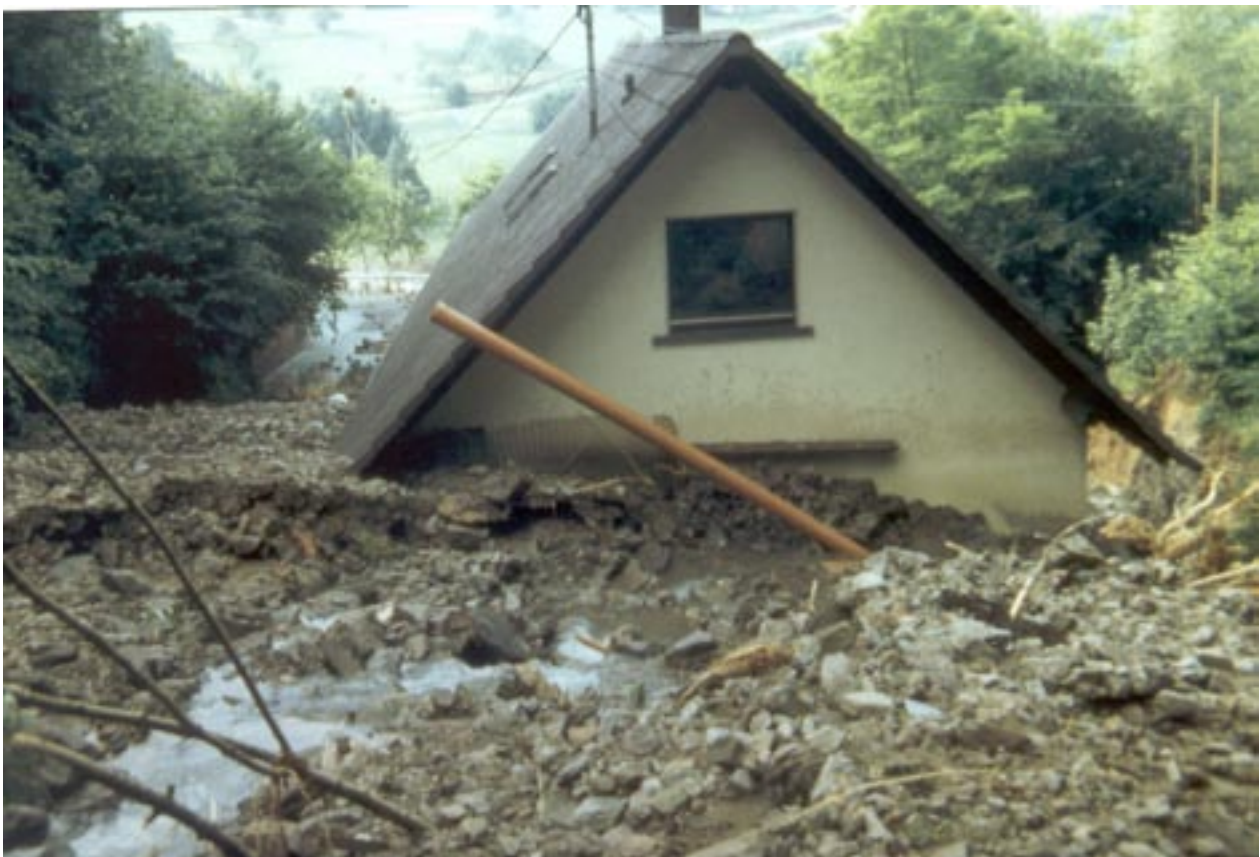
Abb. 21: Im Schutt einer Mure begrabenes Haus im Rußdobel („Allmend“) nordöstlich Oppenau (Foto KÜHNLE)

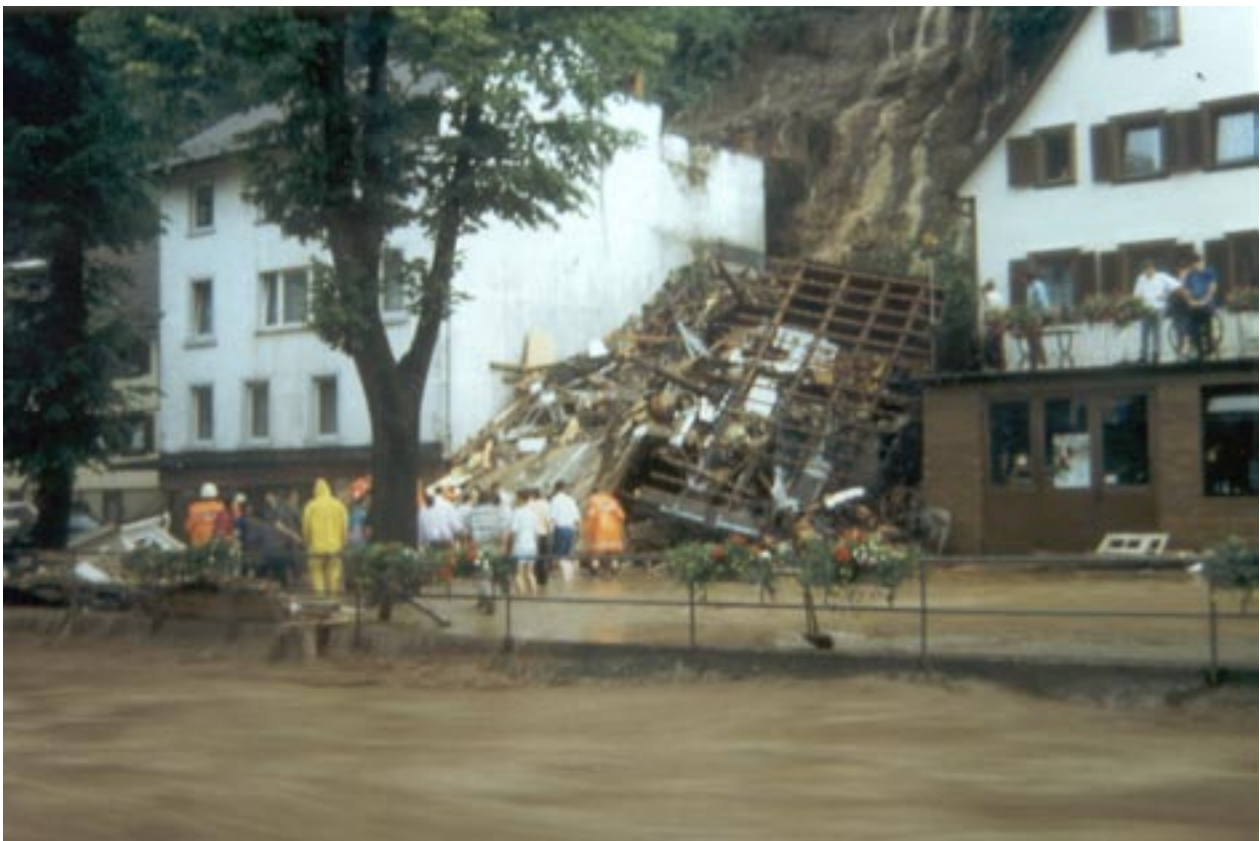
Abb. 22 : Durch einen Murgang zerstörtes Haus in Oppenau, Straßburger Straße 28 (Foto KÜHNLE)

Wassermassen stürzten wie ein Wasserfall bergab, erodierten die talseitige Anschüttung und brachten als Schuttstrom das tiefer liegende Haus zum Einsturz, wobei ein Passant ums Leben kam. Der starke Wasserabfluss hinter dem zerstörten Haus ist in Abb. 22 zu erkennen. Der Schuttstrom ist ein Beispiel dafür, dass oft mehrere destabilisierende Faktoren zur Auslösung einer Massenbewegung beitragen.

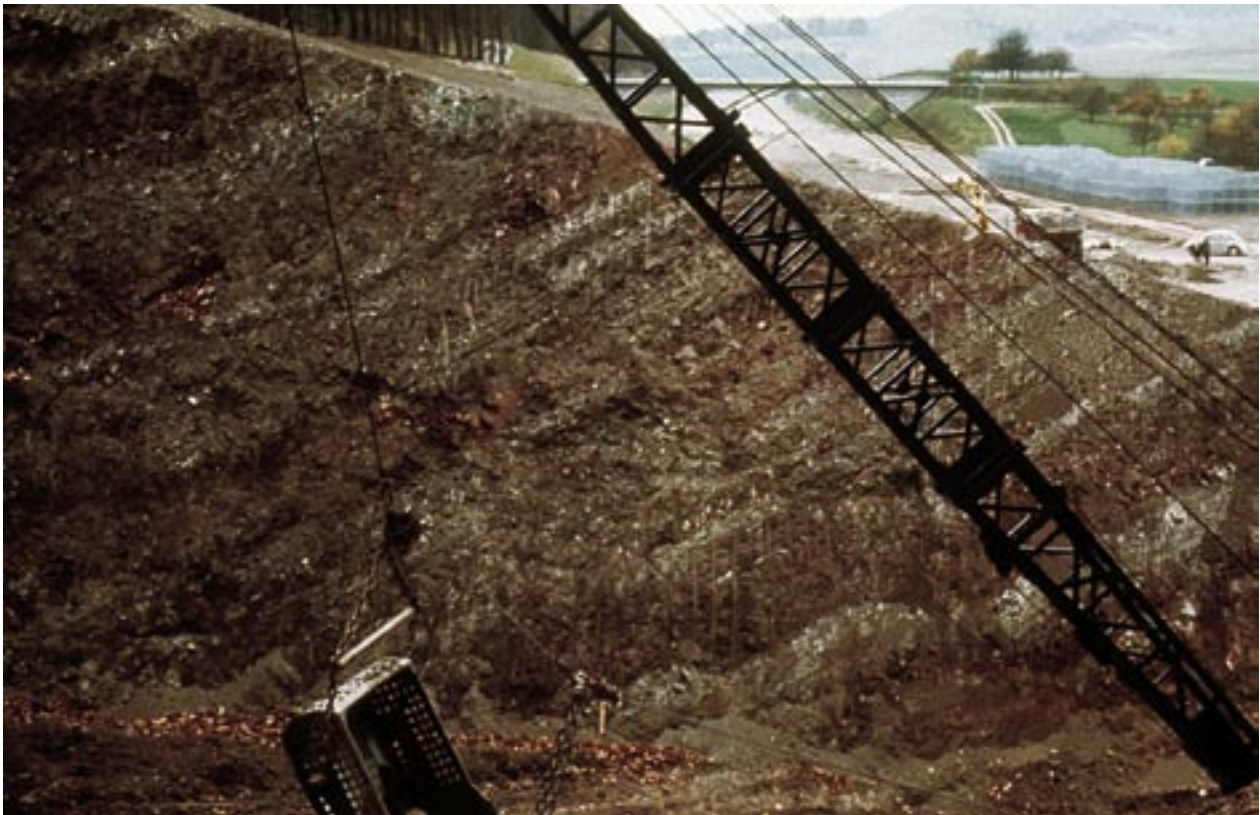
Abb. 27: Bergwärts einfallende Schichtung an einer Großschollenrutschung im Gipskeuper des Wildenbergs (Foto BRUDER)

einer Gipskeuperscholle (Abb. 27). Die genannten Sanierungsmaßnahmen waren bei dieser Rutschung erfolgreich, weil die fossilen Bewegungsbahnen tief unter den Fahrbahnen liegen und die ins Tal vorspringenden Ausläufer des Hangfußes talwärts der Autobahn ein natürliches Widerlager bilden, das beim Bau der Fernstraße erhalten blieb

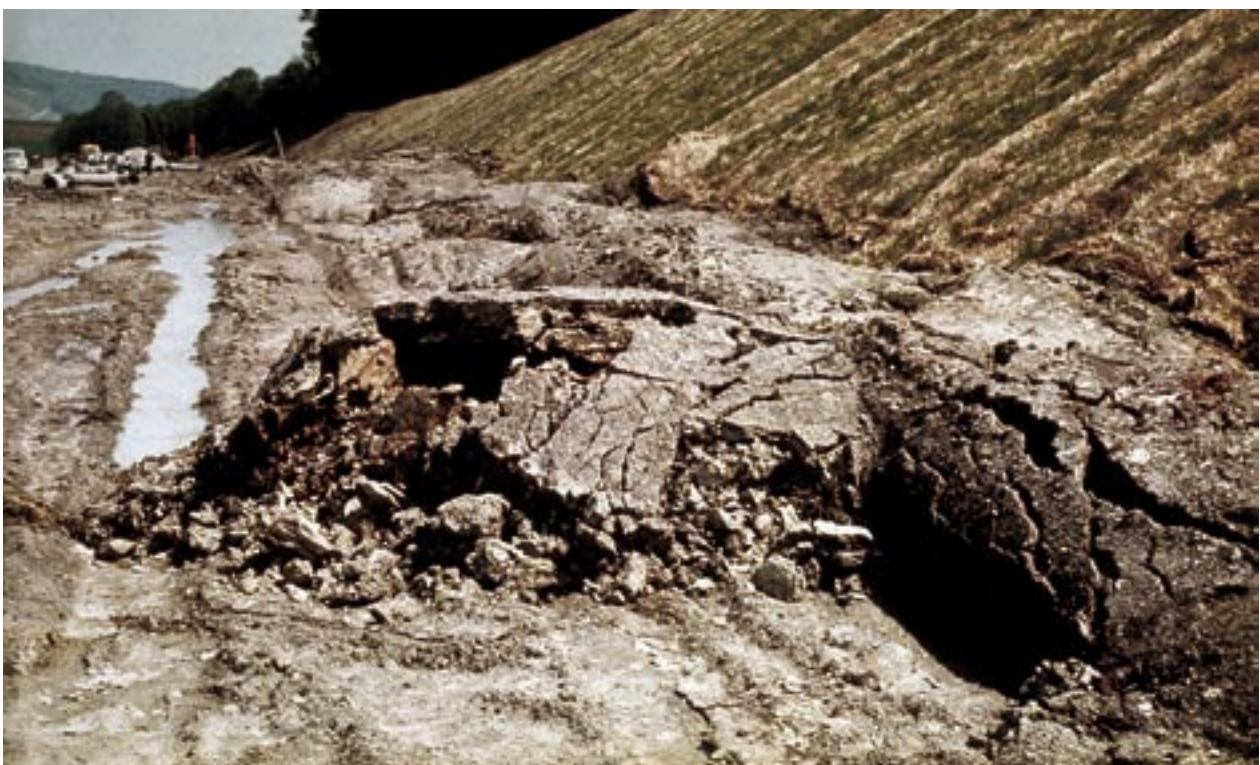
Abb. 28: Ausstrich der Gleitfläche einer Großschollenrutschung im Gipskeuper des Wildenbergs (Foto BRUDER)

Die Gleitflächen der fossilen Rutschscholle wurden durch die Erdbaumaßnahmen erneut aktiviert. Durch den Einbau von Stützscheiben und die spätere Abflachung der bergseitigen Böschung auf 1 : 2,5 konnten die Bodenbewegungen nicht vollständig zum Stillstand gebracht werden (Abb. 28). Mit Hilfe von Neigungsmesspegeln wurden die Tiefenlagen der Gleitflächen ermittelt. Sie verlaufen im Niveau der Autobahn etwa 200 m lang im Bereich des Mittleren Gipshorizonts nahezu horizontal in den Berg hinein und steigen dann bei Überlagerungshöhen von 20 bis 45 m in Form von mehreren steil geneigten Scherflächen bis zur Geländeoberfläche an. Der Abriss der Scholle ist am höheren Berghang deutlich erkennbar (Abb. 29). Die Horizontalverschiebung lag im Jahresdurchschnitt im Zentimeter- bis Dezimeterbereich. Örtlich wurden mehr als 4 m innerhalb von 20 Jahren gemessen. Interessant ist die zeitliche Verzögerung der Rutschbewegungen in Abhängigkeit von den Niederschlagsmengen: die Verschiebungs-

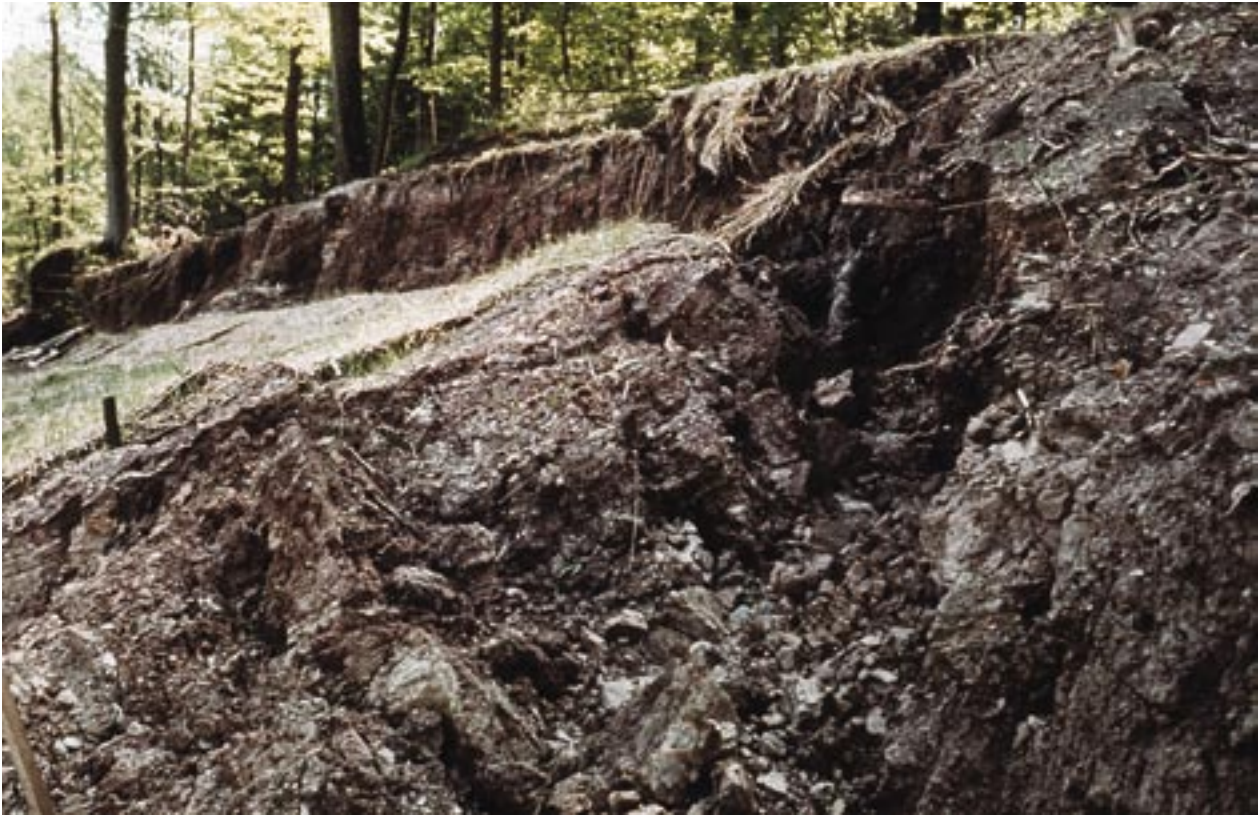
Abb. 29: Bergseitiger Abriss einer Großschollenrutschung im Gipskeuper des Wildenbergs (Foto BRUDER)

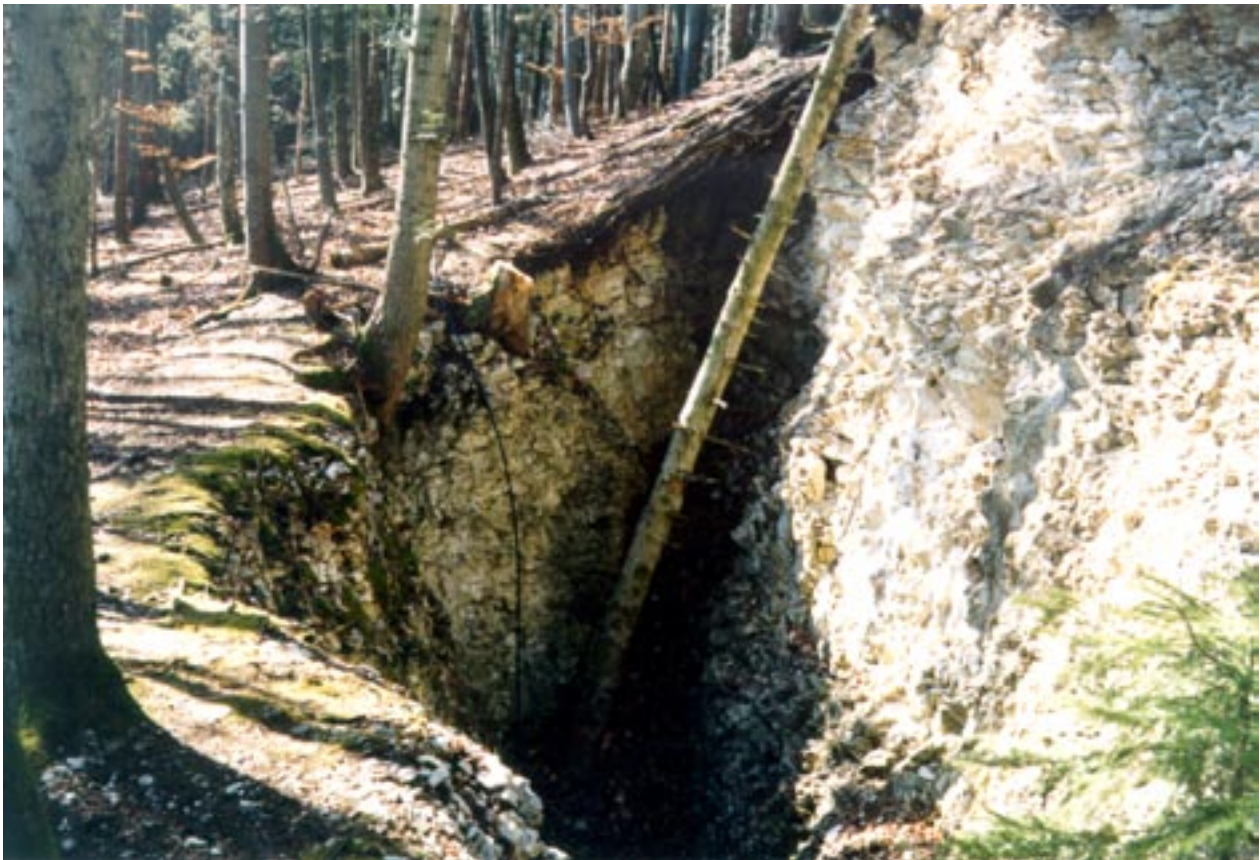
Abb. 31: Hangzerreißungsspalte am Albtrauf beim Winkelgrat, Albstadt-Laufen (Foto RUCH)

Am Winkelgrat südwestlich von Laufen im Zollernalbkreis sind bereits seit Jahren aktive Kriechbewegungen am Albrauf und auf der benachbarten Albhochfläche bekannt. Tiefreichende Hangzerreißungsklüfte (Abb. 31) haben die Oberjura-Kalksteine am Felsrücken des Winkelgrats in einzelne Bruchschollen zerlegt. Einige dieser Schollen lassen Bewegungen erkennen, die nach Osten zum Steinbachtal gerich-

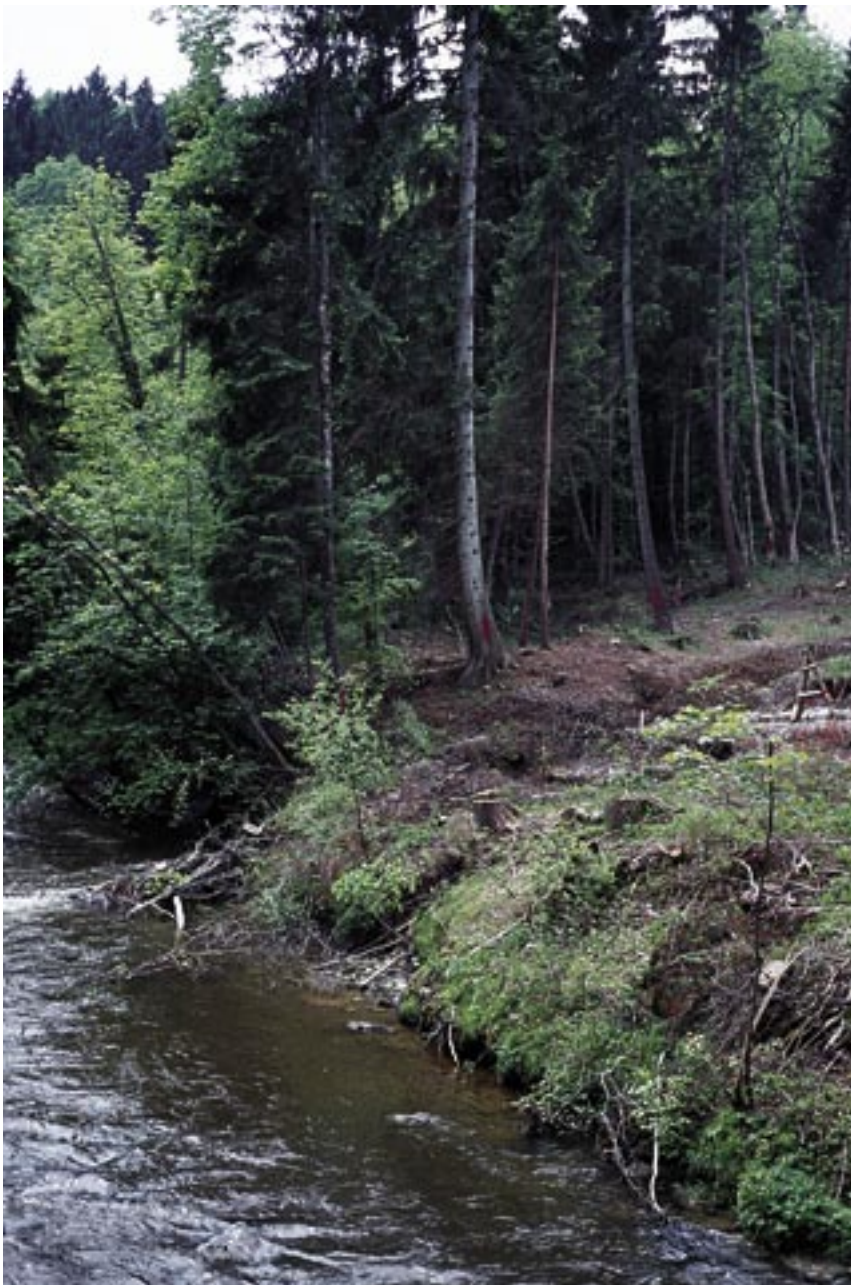
Abb. 32: Rutschung im Beckensediment am Ufer der Oberen Argen bei Wangen im Allgäu

Bei Wangen im Allgäu quert die Bundesautobahn Memmingen–Lindau (A 96) das Tal der Oberen Argen mit einer 730 m langen und maximal 40 m hohen Brücke. Im Bauwerksbereich liegt im höheren Abschnitt des südwestlichen Talhangs ein kleines Hangmoor, dem mehrere Quellen entspringen. Die unruhige Geländeoberfläche im mittleren Hangbereich unterhalb des Moores sowie schräg stehende Bäume und die aufgerissene Grasnarbe am Ufer der Oberen Argen (Abb. 32) ließen auf junge Rut-

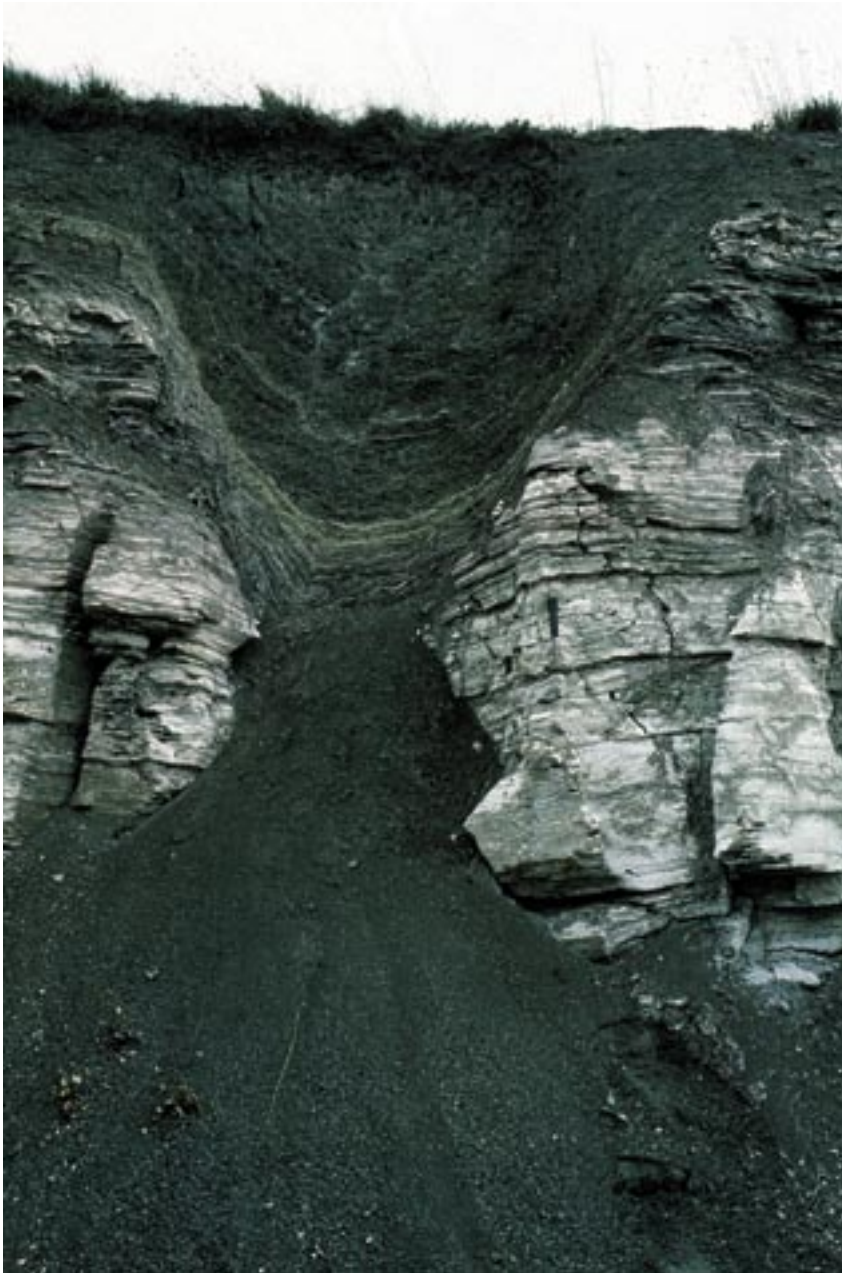
Abb. 37: Schwunddoline im Grundgips des Gipskeupers, Gipsbruch Obersontheim bei Schwäbisch Hall (Foto SIMON)

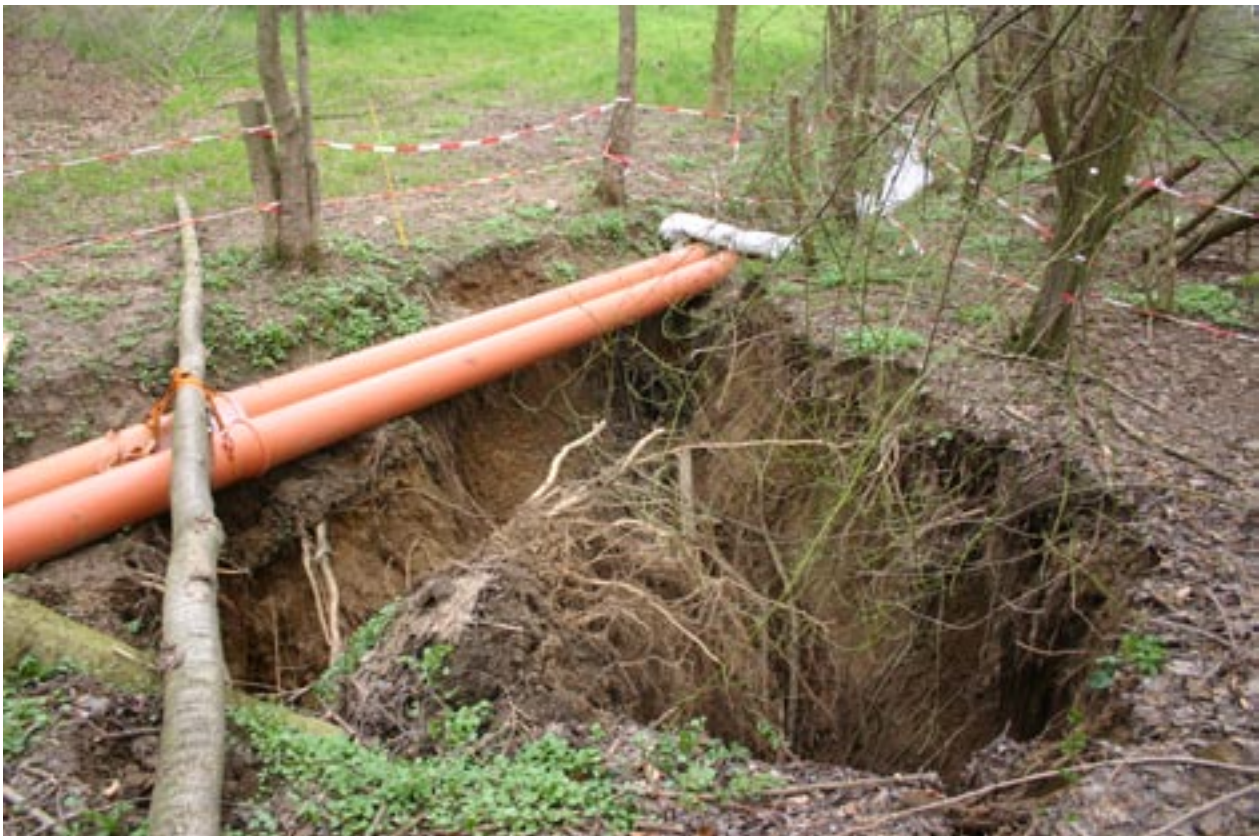
Abb. 39: Erdfall im Oberen Muschelkalk mit Nachbruch im Auenlehm des Maubachs, südlich Backnang. Der Bach versickerte vollständig im Oberen Muschelkalk und wurde deshalb in provisorischen Rohrleitungen über die Versickerungsstelle geführt

Kalksteins (Bildung von Schwunddolinen), so z. B. im Maubach südlich Backnang (Abb. 39, Erdfall vom März 2005). Solche Neueinbrüche und auch Nachbrüche im Bereich von bereits bestehenden Dolinen mit Schlucklöchern finden erfahrungsgemäß nur bei starker Wasserführung statt.

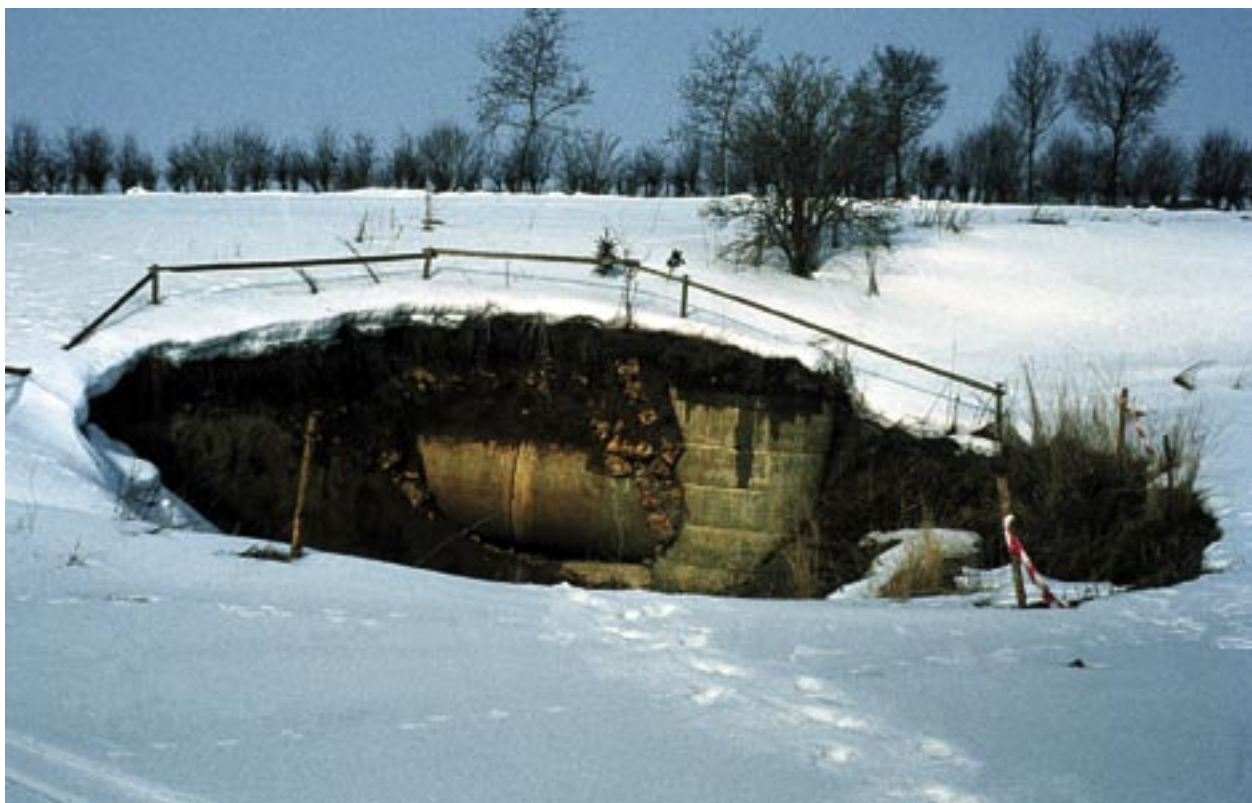
Abb. 40: Einsturzdoline (Erdfall) im Massenkalk (Oberjura) bei Bühlenhausen, südöstlich Laichingen (Foto UFRECHT)

Entsprechende Karstformen finden sich auf der Albhochfläche. Hier treten Dolinen in den Kalk- und Dolomitsteinen des **Oberjuras** auf (Abb. 40), vor allem an der Grenze zu wenig wasserdurchlässigen Gesteinen (Residualton, vulkanischer Tuff). Massenkalk und Dolomitsteine des Oberjuras sind, da keine Tonlagen den vertikalen Wasserdurchfluss hemmen, meist stärker verkarstet als geschichtete Kalksteine oder gar Mergelsteine. Optimale Voraussetzungen für die Verkarstung sind im „zuckerkörnigen Lochfels“ vorhanden, der zahlreiche bis etwa faustgroße, oft miteinander verbundene Hohlräume besitzt. Eine zusammenfassende Beschreibung und Kartendarstellung der Dolinen im Oberjura wurde von FRIESE (1933) vorgelegt.

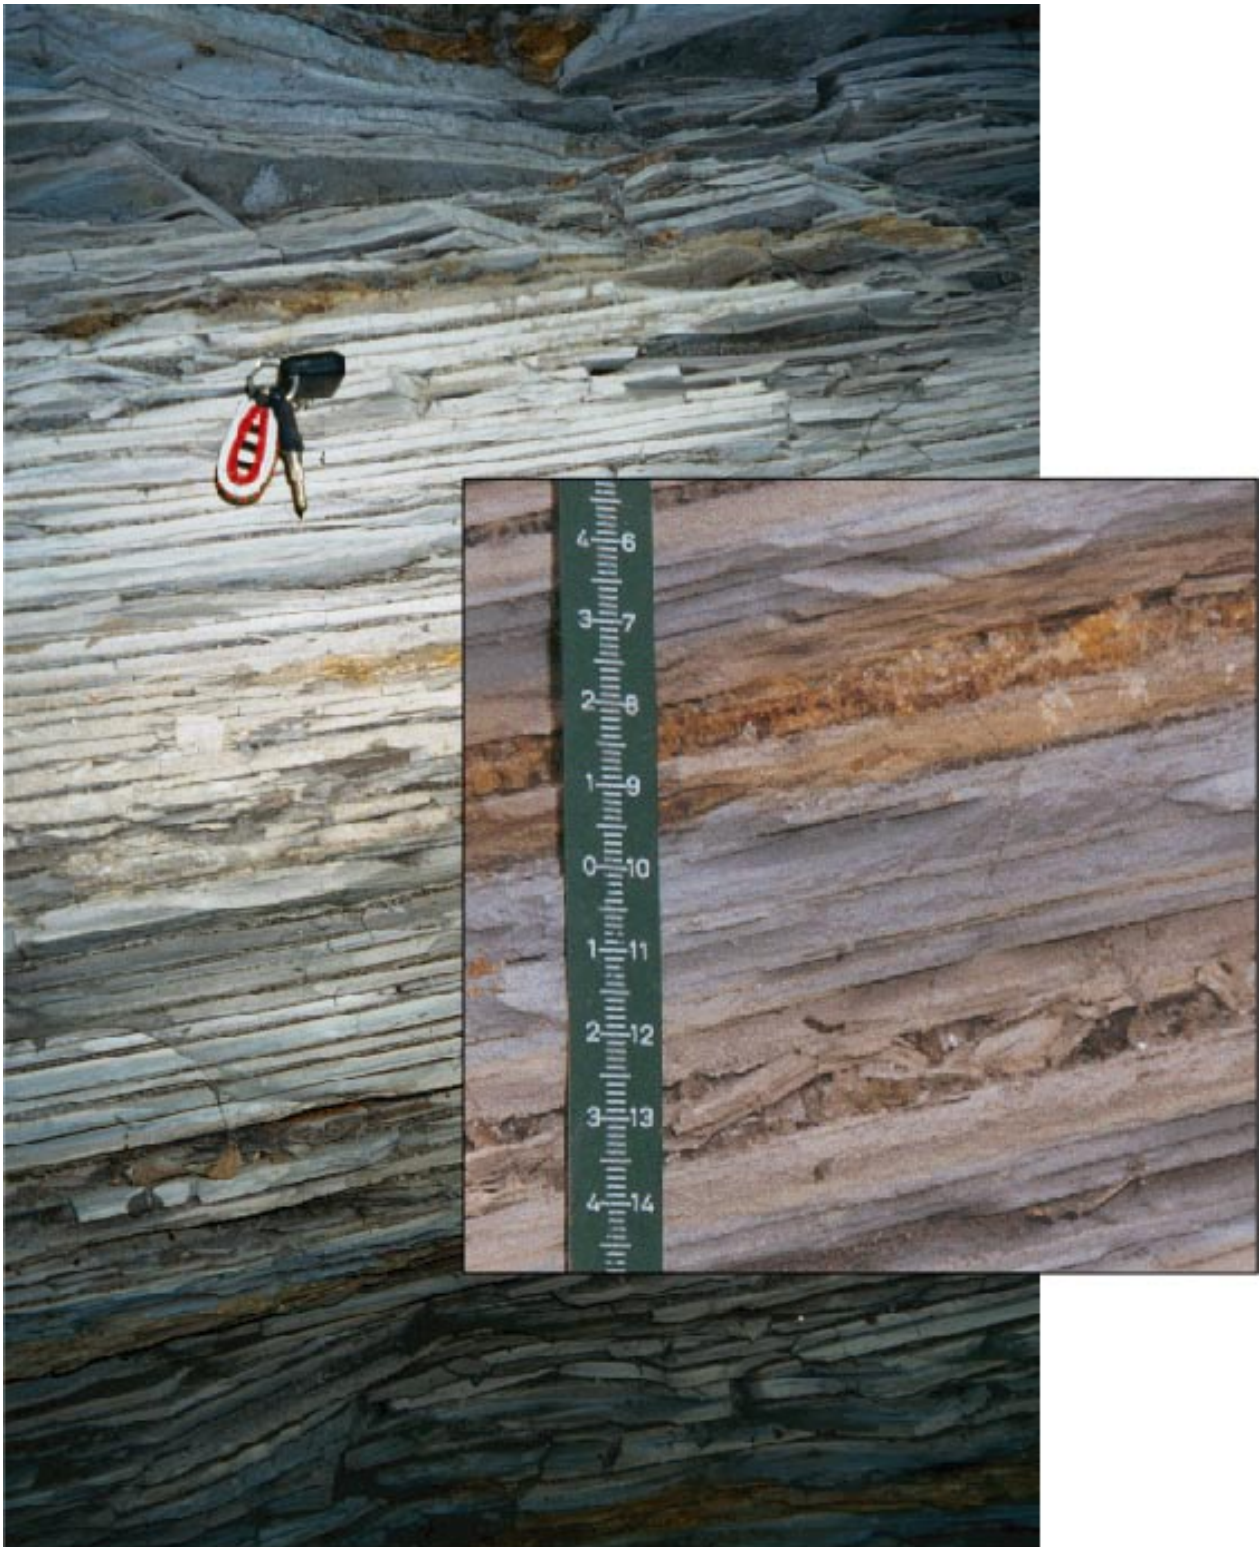
Abb. 43: Bildung von 0,5 bis 3 mm starken Gipskristallrasen auf Schichtflächen des Posidonienschiefers bei Dotternhausen. Der Kristallisationsdruck der Gipskristalle führte zur Bildung von Schichtfugen auf den ursprünglich dicht aufeinanderliegenden Schichtflächen (Foto RUCH)

saum über der Grundwasseroberfläche, wobei diese Minerale auskristallisieren. Die Sulfatkristalle bilden sich bevorzugt in den engständigen Schichtfugen, wodurch diese Fugen auseinander gedrückt werden und der Schichtverband aufblättert (Abb. 43). Dieser Vorgang kann Hebungen von mehreren Dezimetern verursachen. Kristallneubildungen finden vor allem dort statt, wo das verdunstende sulfathaltige Grundwasser ständig durch kapillare Wassernachführung ersetzt wird. Diese Voraussetzungen sind unter den Fußböden beheizter Untergeschosse (z. B. unter Heizungsanlagen) und unter Hallenfußböden (Abb. 44) gegeben. Es wurden jedoch auch Hebungen von unbeheizten Gebäudeteilen bekannt. Die meisten Schadensfälle ereigneten sich im Ausstrichbereich des Posidonienschiefers, in Einzelfällen waren auch Bauwerke betroffen, die auf Arietenkalk, Obtususton, Amaltheenton sowie auf Opalinuston stehen. Im Arietenkalk traten Hebungen nur in den pyrit- und bitumenführenden Gesteinen der „Ölschieferfazies“ zwischen Stuttgart und Balingen auf. Offenbar begünstigt der Bitumengehalt dieser Gesteine das schichtparallele Aufblättern des Gesteinsverbands, weil die Tonsteine im Verwitterungsbereich nicht

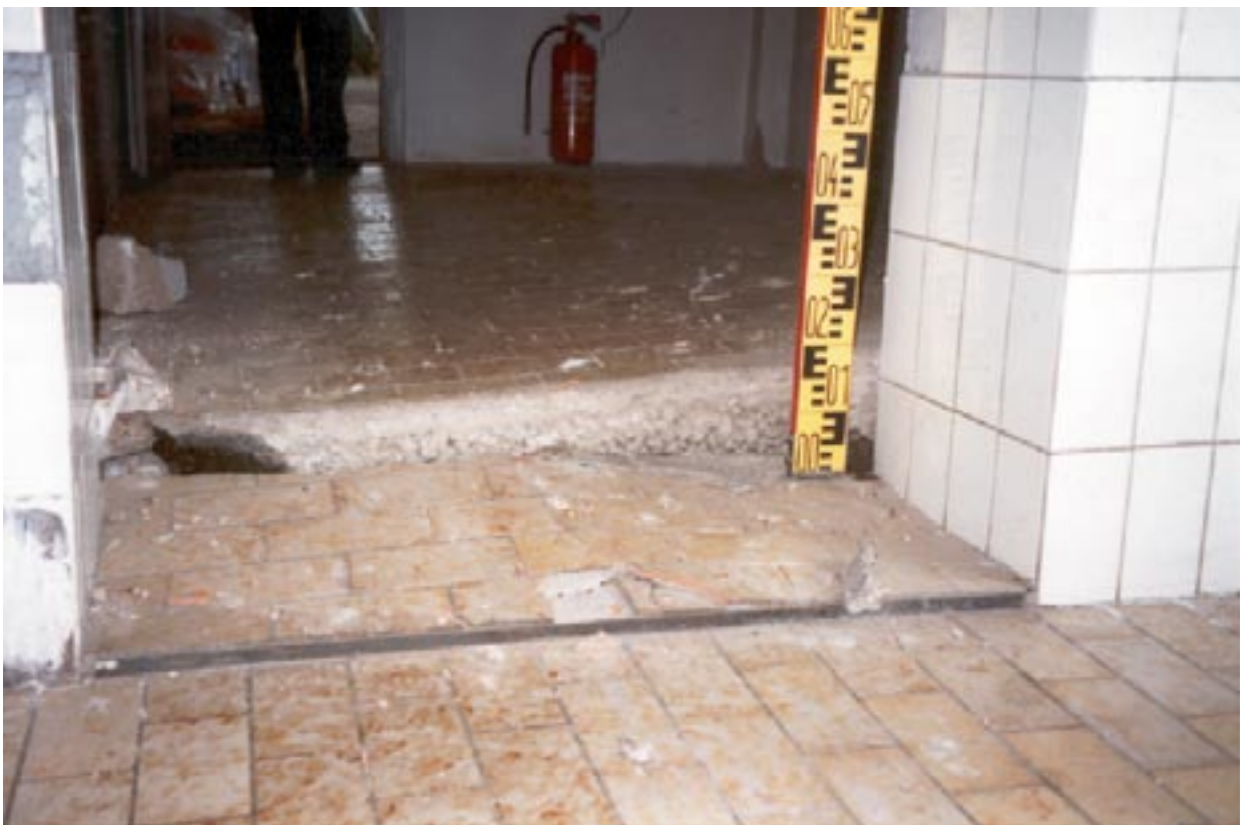
Abb. 44: Deformation des Fußbodens einer Halle im Zollernalbkreis durch Hebung im Posidonienschiefer (Foto RUCH)
